Rėkyvos dvaro sodyba

2012 m. rugpjūčio–rugsėjo mėnesiais buvo vykdomi žvalgomieji tyrimai Poilsio g. 16, Rėkyvos dvaro sodyboje (UK 622) (Šiaulių miestas), planuojamų rekonstruoti pastatų aplinkoje. Poilsio g. 16 sklype, esančiame dvaro sodybos teritorijos V dalyje, yra du pastatai, pažymėti tuo pačiu numeriu. Tai registrinis Rėkyvos dvaro sodybos ūkinis pastatas (UK 31210) (toliau – PV pastatas) ir greta esantis 1976 m. perstatytas pastatas (toliau – ŠR pastatas). Rėkyvos dvaro sodyba įsikūrusi Rėkyvos ežero R krante ir užima 14,17 ha plotą. Jos kompleksą sudaro iš buvusios kalvės

Rėkyva Manor complex

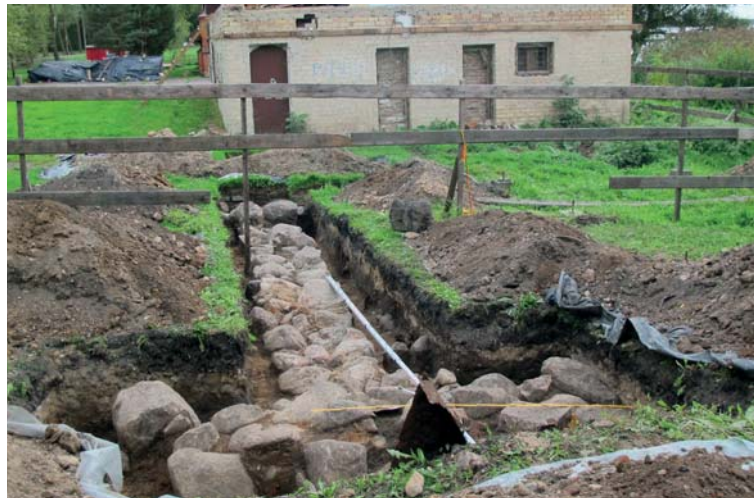
2 pav. Atidengti akmeniniai pamatai prie ŠR pastato Poilsio g. 16. A. Šapaitės nuotr.

Fig. 2. The unearthed stone foundation near the NE building at Poilsio St. 16

prie rekonstruojamo Poilsio g. 16 sklypo ŠR pastato galo, aptikti neskaldytų akmenų pamatai (2 pav.). Kasant šurfus nustatytas pamatų perimetras. Jie apardyti, greta irgi yra akmenų, kontūras ne visur ryškūs. Pamatai atidengti 10–50 cm gylyje, apatinė jų riba 60–70 cm gylyje. Pamatų plotis 0,75–1 m. Jie orientuoti kaip ir esami pastatai ŠR–PV (35°) kryptimi, atidengtų pamatų linijos beveik sutampa su esamo ŠR pastato PR ir ŠV sienomis (pasislinkusi per 20 cm į PR).

Pamatai sukrauti iš didelių (78x44x25 cm ir panašaus dydžio) ir smulkesnių (15x7x4 cm ir panašaus dydžio) neskaldytų akmenų. Tarp jų buvo raudonų pusplyčių (14,5x8x? cm) ir plytų nuolaužų. Vietomis tarp akmenų buvo gelsvo skiedinio, kitur – ruda maišyta žemė ar žvyras.

The test pits excavated near the NE end of the building at Poilsio St. 16 contained a plain stone foundation (Figs. 2–3). Its perimeter was determined by excavating test pits. A 25 cm

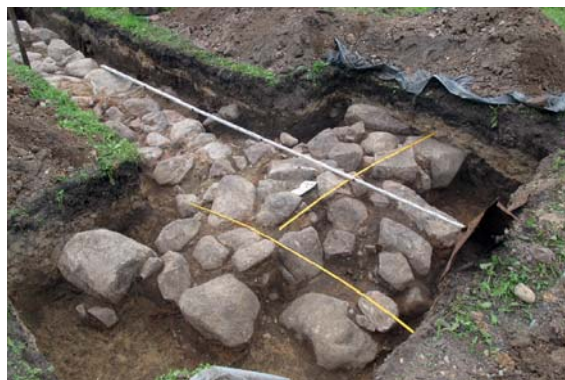
Perkasoje 7 pasiekus pamatų R kampą paaiškėjo, kad jis iš PR ir ŠR pusių apdėtas papildomais akmenimis, besitęsiančiais per 60 cm į ŠR ir 1,1 m į PR nuo stauso kampo, į kurį sueina ŠR ir PR sienos (3 pav.). Tai gali būti kontraforsų pamatai arba tiesiog pamatų kampo sutvirtinimas. Pastato R kampas užfiksuotas už 15,4 m į ŠR nuo esamo Poilsio g. 16 ŠR pastato ŠR sienos, pamatų PR linija kartu su papildomais akmenimis – už 16 m. Apatiniame 30–24 cm storio sluoksnyje į ŠV nuo pamatų, pastato viduje, buvo aptiktos 3 vietose įkastų medinių kuolų liekanos. Tai greičiausiai medinių pastato vidaus konstrukcijų fragmentai. Į PR nuo pamatų, pastato išorėje, 70 cm gylyje buvo 1,5 m

3 pav. Pamatų R kampas. A. Šapaitės nuotr.

Fig. 3. The E corner of the foundation

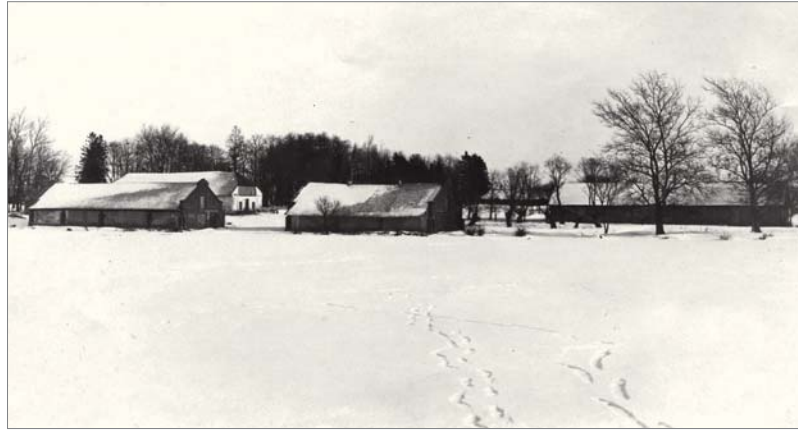
Yra išlikusi 1936 m. abiejų pastatų fotografija (4 pav.). Dabartinis esamų pastatų ir tarpo tarp jų bendras ilgis – 69,5 m. Proporingai palyginus su fotografijoje užfiksuotų pastatų ilgiu, kaip bendrą vardiklį naudojant išlikusio registrinio PV pastato ilgį, 1936 m. abiejų pas-

4 pav. Rėkyvos dvaro pastatai apie 1936 m. Autorius nežinomas. Saugoma ŠAM Poz. 153/I.

Fig. 4. The buildings of Rėkyva Manor circa 1936

tatų kompleksas turėtų būti apie 75 m ilgio, ŠR pastatas – apie 28,5 m ilgio. Taigi fotografijoje užfiksuotas pastatas turėtų baigtis maždaug už 6,5 m nuo esamo pastato ŠR sienos. Kadangi kasinėjimai parodė, kad pamatai tęsiasi iki 15,4 m, galima daryti išvadą, kad atidengti pamatai nepriklauso 1936 m. fotografijoje užfiksuotam pastatui. Tą patvirtina ir tai, kad išlikę originalūs to paties laikotarpio registrinio pastato pamatai sumūryti iš skaldytų akmenų, o atkastieji – iš neskaldytų. Esamas ŠR pastatas 1928 m. statytas Rėkyvos dvaro arklidės vietoje. Žvalgomųjų archeologinių tyrimų rezultatai leidžia daryti prielaidą, kad atidengti pamatai priklauso dvaro laikotarpio arklidei, o 1928 m. pastatas buvo pastatytas ženkliai trumpesnis už buvusią arklidę arba pasislinkęs jos atžvilgiu į PV. Po 1976 m. rekonstrukcijos pastatas dar labiau sutrumpėjo.

By comparing the location of the existing building with the building that stood and was previously recorded in the 1936 photograph (Fig. 4.), it was determined that the unearthed foundation belonged to an even earlier building, i.e. a manor-era stable, probably built in the first half of the 19th century.

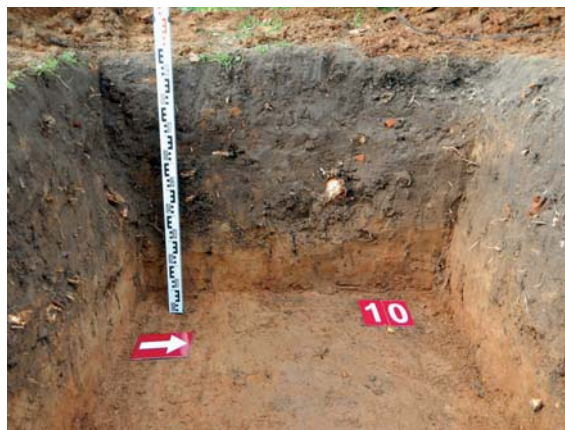
1 pav. Šurfo 10 V sienelė. M. Vitkūno nuotr.

Fig. 1. The W wall of test pit 10
